**Manufacture d'orgues Jean-Christian GUERRIER**  
**68960 WILLER**

**RAPPORT TECHNIQUE :**  
**Travaux de restauration de l'orgue**  
**D'Alfortville.**

Les travaux ont débuté le 3 octobre 2022 et ont été achevés en juin 2025.

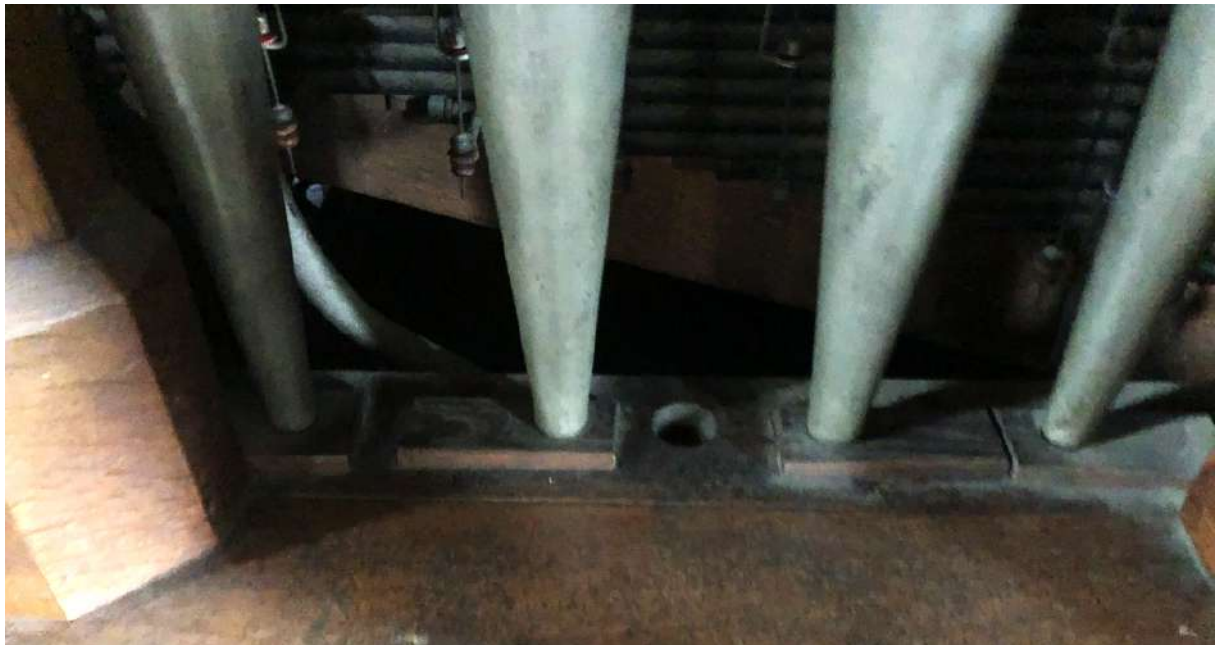
Seul changement par rapport à l'état trouvé : La reconstitution de la façade telle qu'elle fut à l'origine. Quatre tuyaux neufs du prestant et deux tuyaux du salicional viennent compléter les tuyaux de façade déjà existants. La date à laquelle ces tuyaux ont été enlevés n'est pas certaine. Plusieurs indices laissent à penser qu'elle peut être assez ancienne. Les plaquettes, fermant les gravures faites pour le décalage des tuyaux, sont collées à la colle chaude et semblent avoir été installées avant la deuxième guerre mondiale.

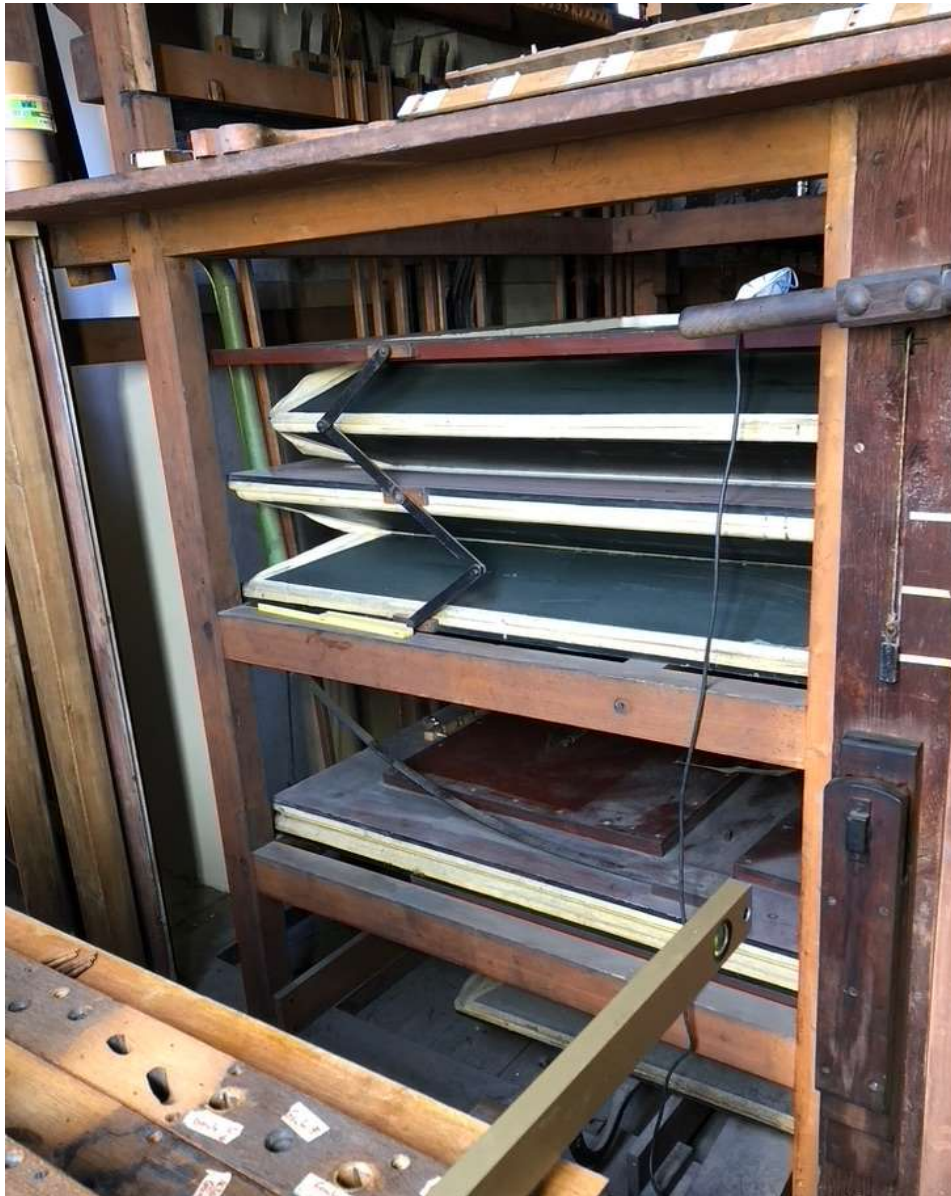
La partie arrière de l'orgue, en porte à faux après l'extension du clavier, a été renforcée avec deux piliers réglables en hauteur. Tout le poids des panneaux supérieurs reposait sur les deux montants inférieurs de section fine. Les assemblages ainsi que les vis ont souffert de cet état. Grâce à ce renfort, il nous a été possible d'ouvrir les deux panneaux inférieurs et de restaurer et nettoyer la partie arrière des soufflets.

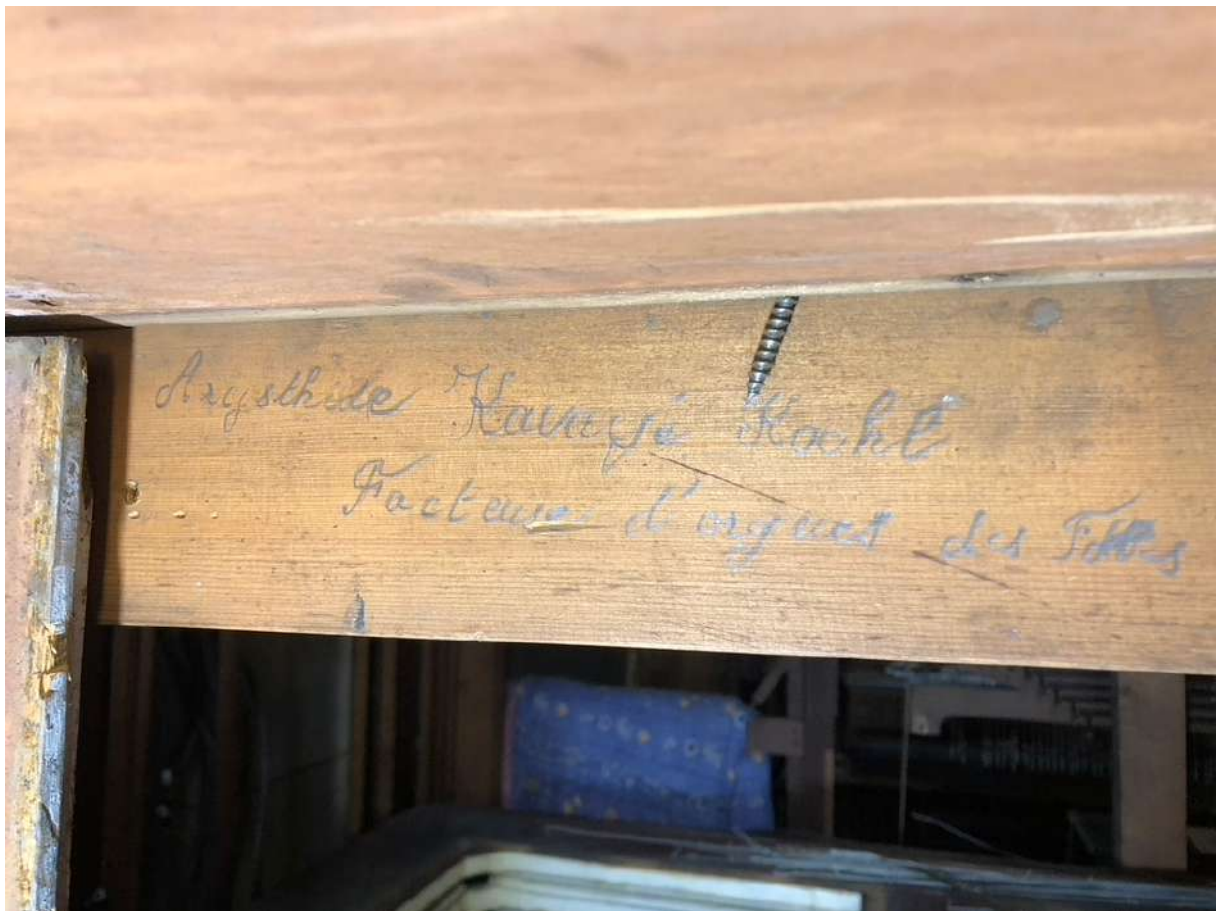
Lors du démontage des panneaux inférieurs arrières, nous avons découvert l'inscription faite par un(e) inconnu(e). Le panneau n'ayant certainement pas été démonté depuis l'installation de l'orgue, il est possible que cette inscription ait pu être faite dès l'origine...

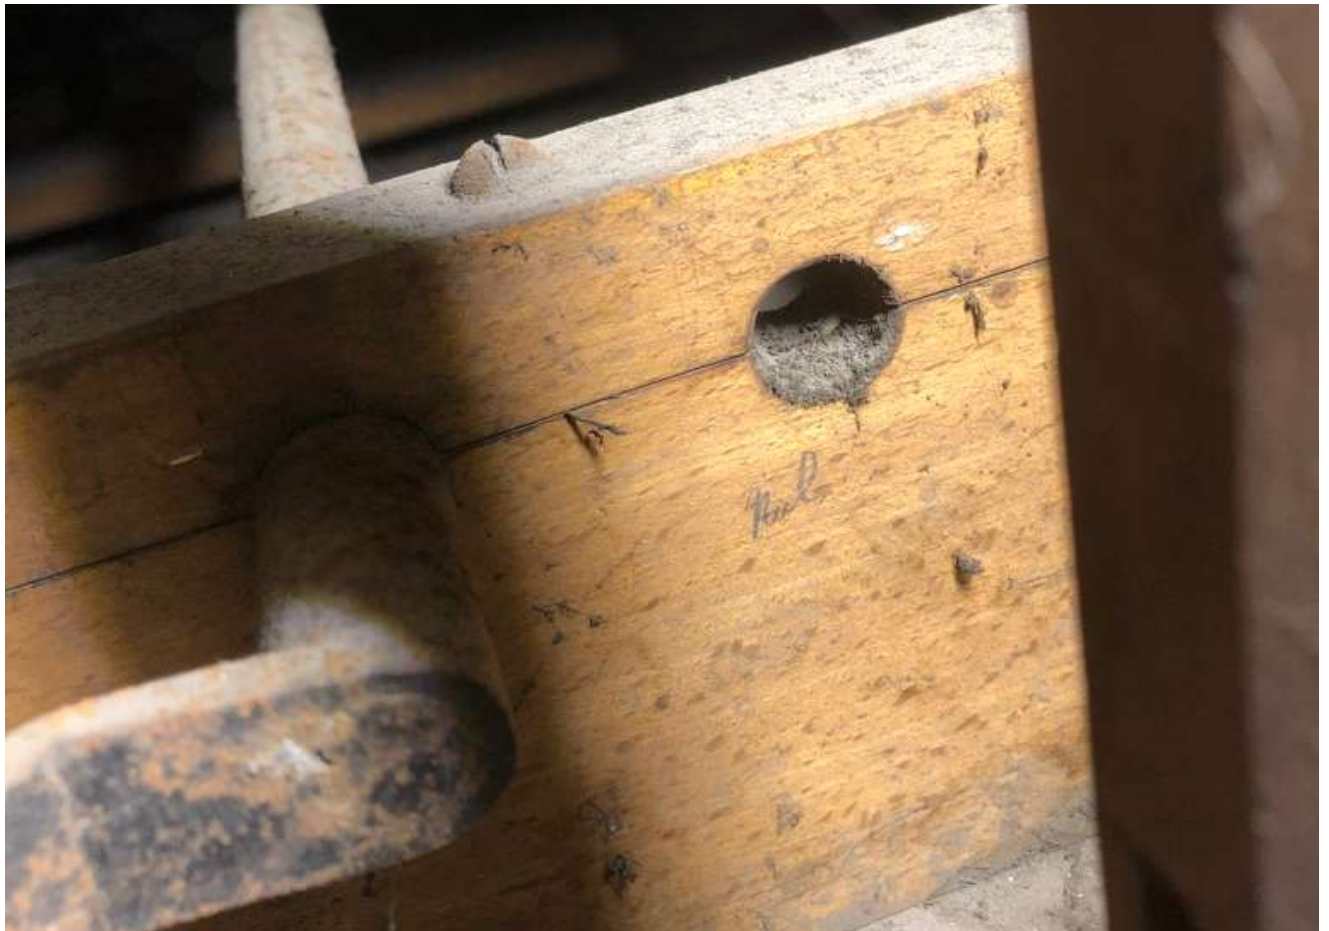
L'entreprise *Cavaillé-Coll* avait déjà une forme de standardisation des consoles. Ces trous avaient certainement déjà été percés en atelier. Ce qui est intéressant : il y a deux perçes non utilisées dans le support des rouleaux de la mécanique des jeux qui se situe dans le soubassement de l'orgue. Avait-il été prévu à l'origine de placer deux jeux supplémentaires à la pédale en emprunt ?

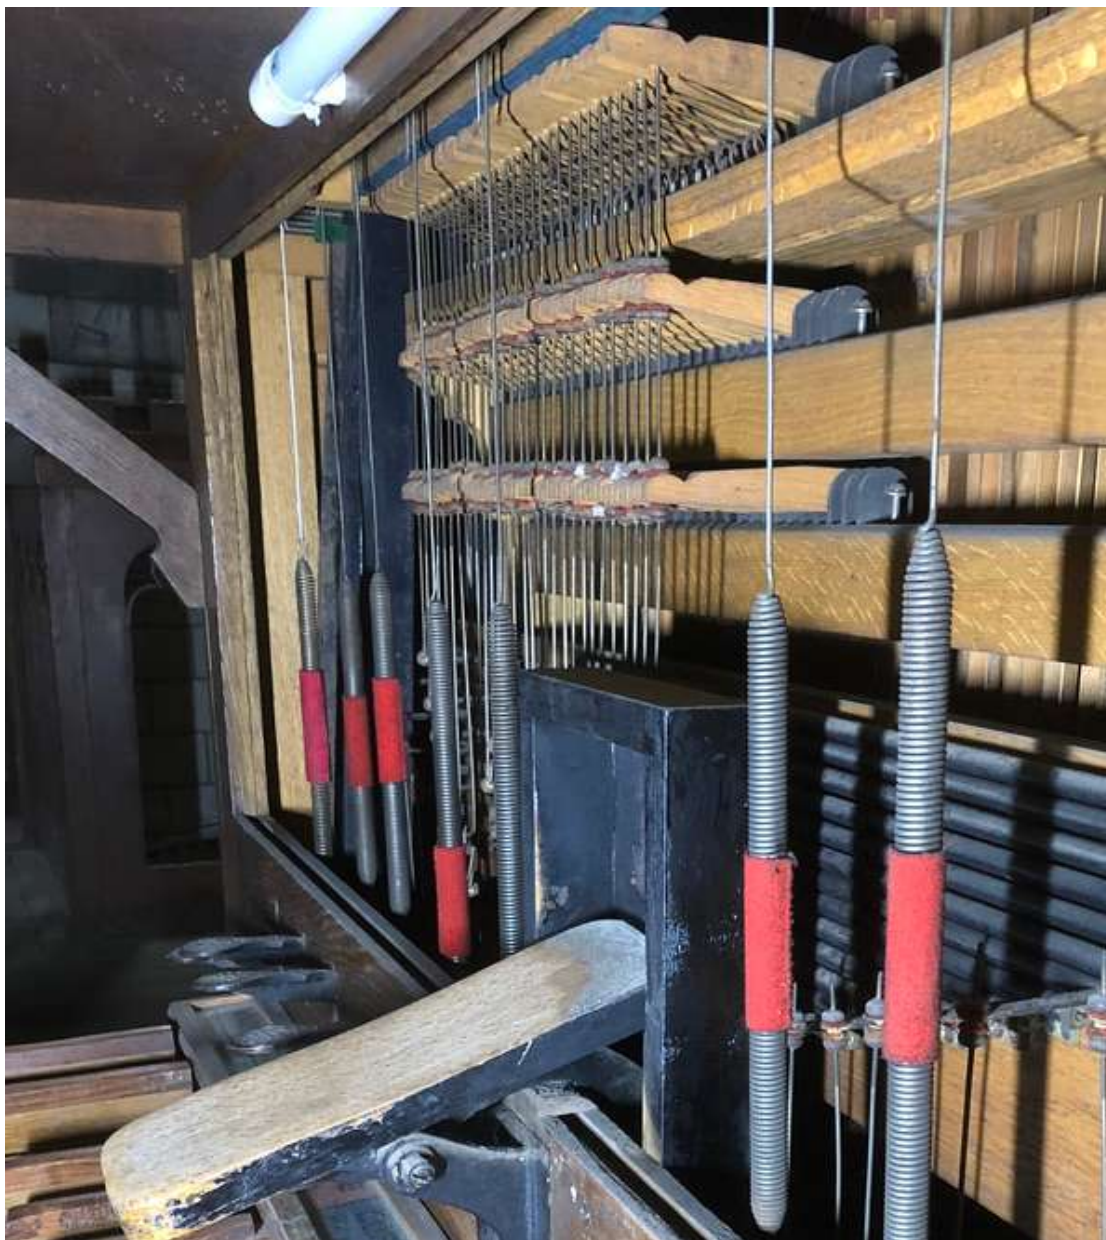
La standardisation des consoles a imposé de placer 32 bascules pour les tirasses. La dimension du pédalier ici, à Alfortville, n'est que de 30 notes. Il y a donc deux supports qui ne sont pas utilisés pour chaque tirasse.

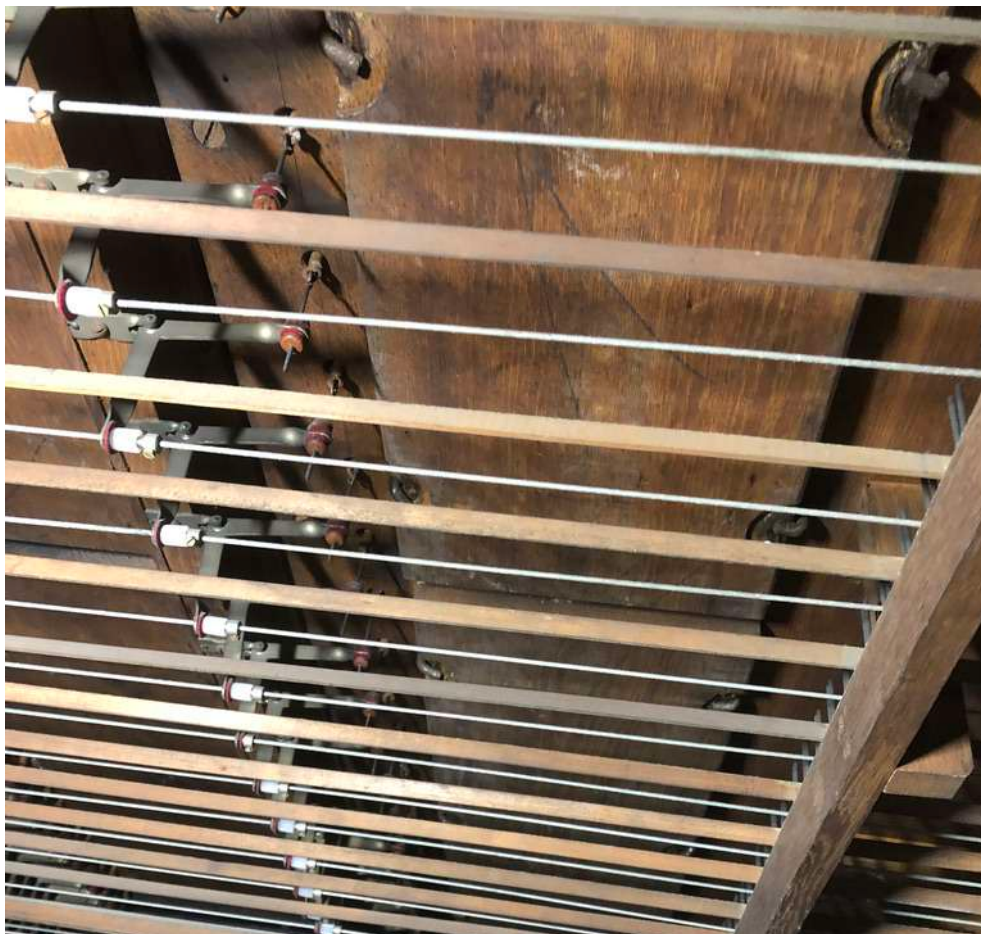
La mécanique est restée en très grande partie d'origine. Seules les vergettes horizontales reliant les équerres qui sont au-dessus des abrégés, vers les « équerres fonds » et celles des anches du clavier du récit avaient été remplacées par *Dargassies* avec des câbles en aluminium.

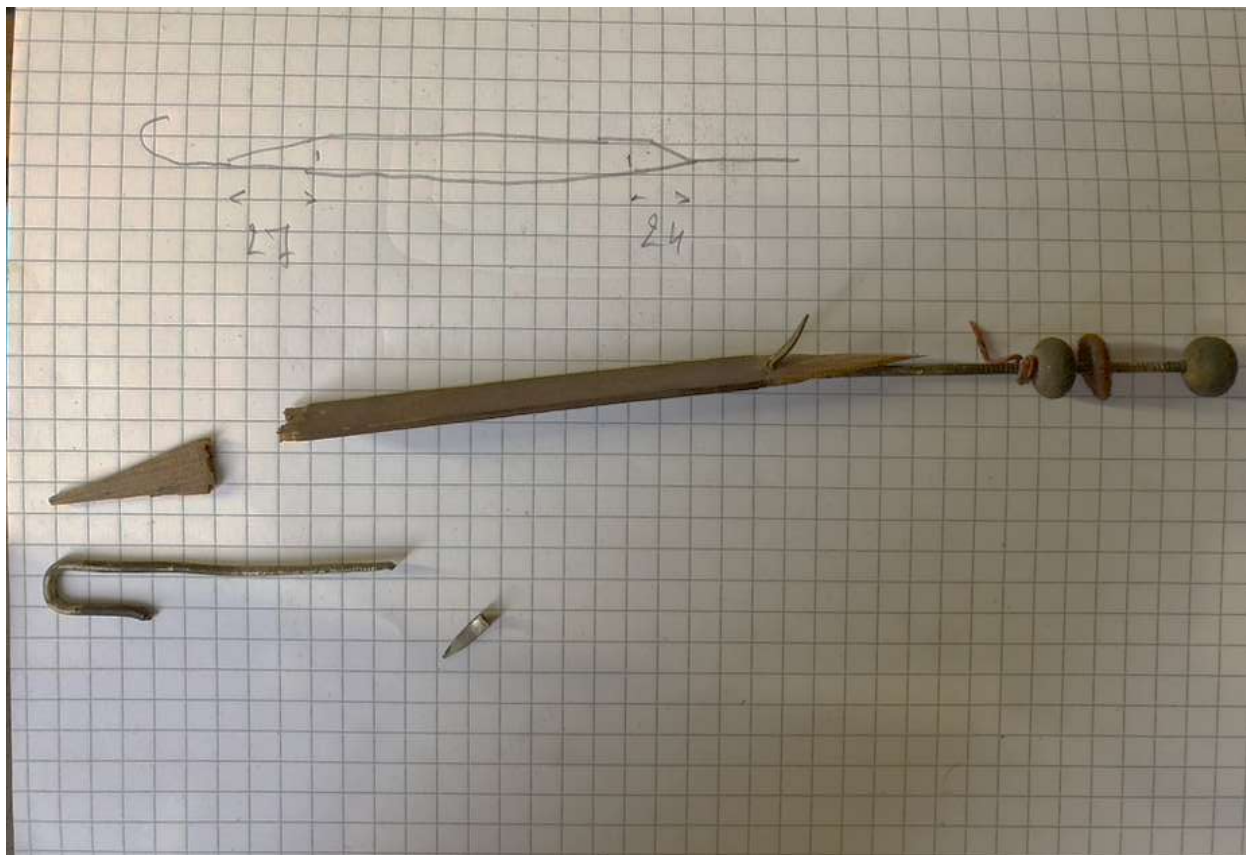
Les vergettes sont extrêmement sensibles et elles peuvent casser très facilement. Il me semble que les raisons à cela peuvent être d'origines différentes. D'une part le bois devient très cassant avec le temps, mais aussi que l'ouverture faite dans la vergette pour placer la tige en laiton aplatie est dans la partie diminuée de la vergette et non dans la partie la plus large de celle-ci.

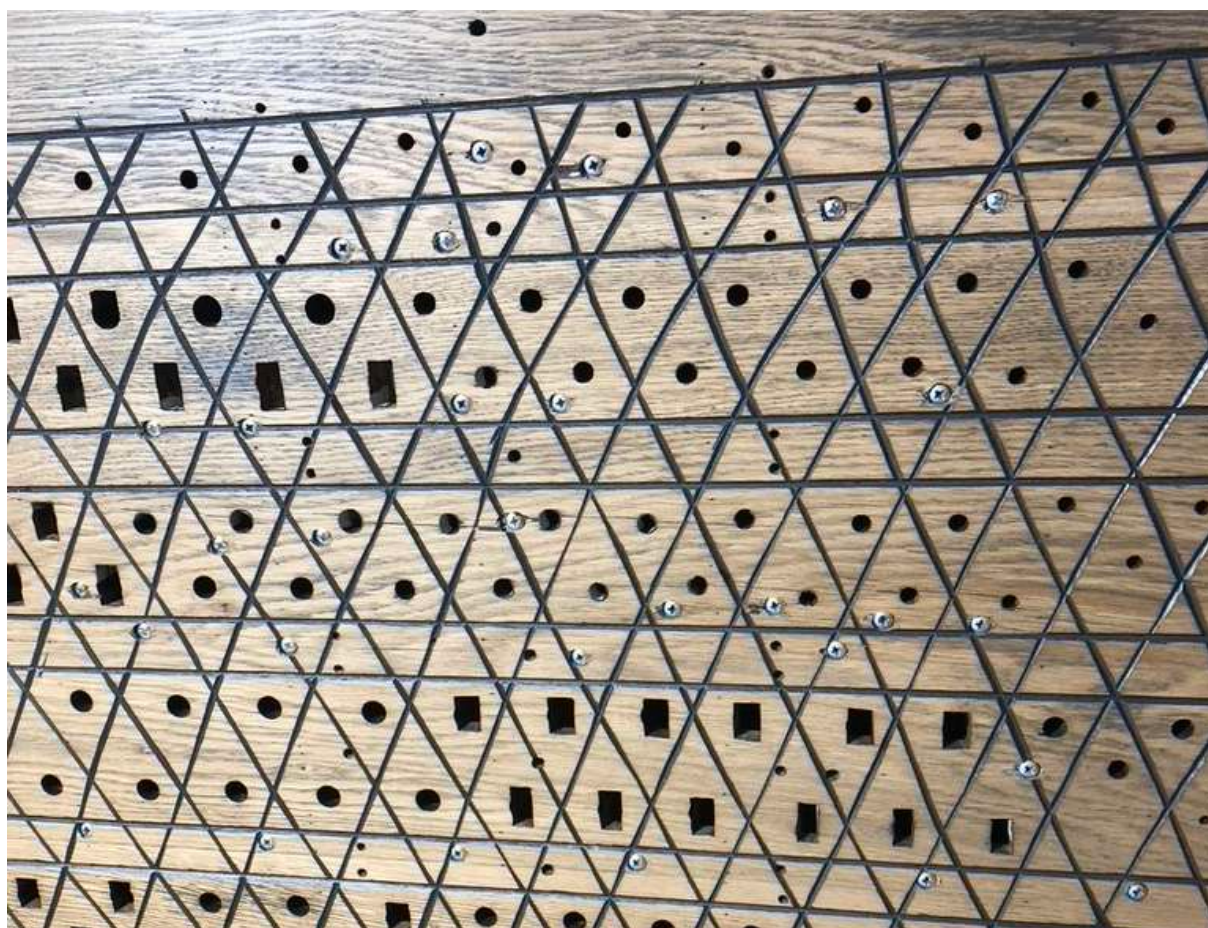
Lors des réflexions concernant la restauration des sommiers, il m'a semblé assez évident d'effectuer la restauration d'une grande partie du sommier sur place, sur la tribune à l'arrière de l'église. Ce choix que nous avons déjà fait pour plusieurs instruments, évite les risques d'influence d'un transport et d'un séjour de plusieurs mois dans un atelier chauffé avec des conditions climatiques différentes de l'église d'Alfortville. Ce choix s'est révélé adapté au vu de l'état des tables des quatre sommiers. De nombreuses fentes ont été visibles lors du démontage des chapes. La table était décollée à plusieurs endroits.

Nous avons replaquer les tables sur les grilles à l'aide de vis, puis nous avons placé des peaux collées à la colle chaude au niveau des fentes à l'intérieur des gravures. Finalement nous avons posé un film de colle chaude à l'aide d'un pinceau au niveau de la jonction entre les barrages et la table. Cette technique permettra à la table de continuer à travailler selon les conditions climatiques sans pour autant générer des fuites ou emprunts, ni en créant de nouvelles fentes.

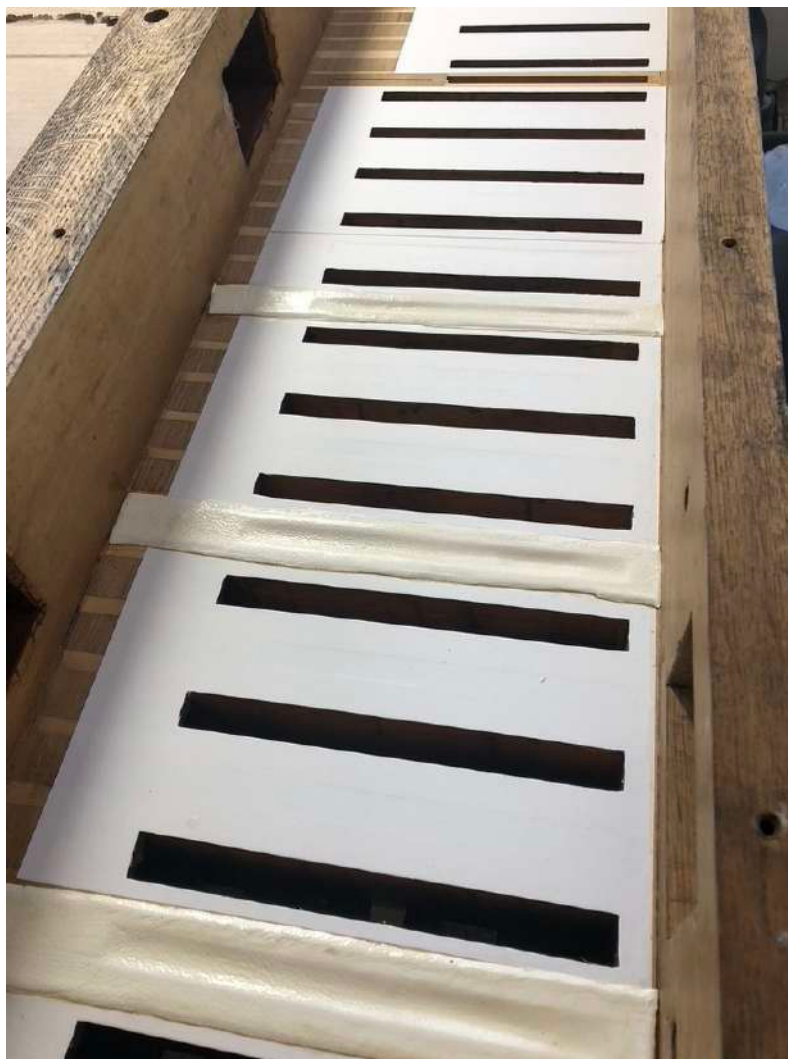
Nous avons posé des joints de dilatation au niveau des fausses gravures, au niveau de la laye des fonds du récit. Ces fausses gravures sont le prolongement des gravures de la pédale qui alternent avec celles du récit anche.

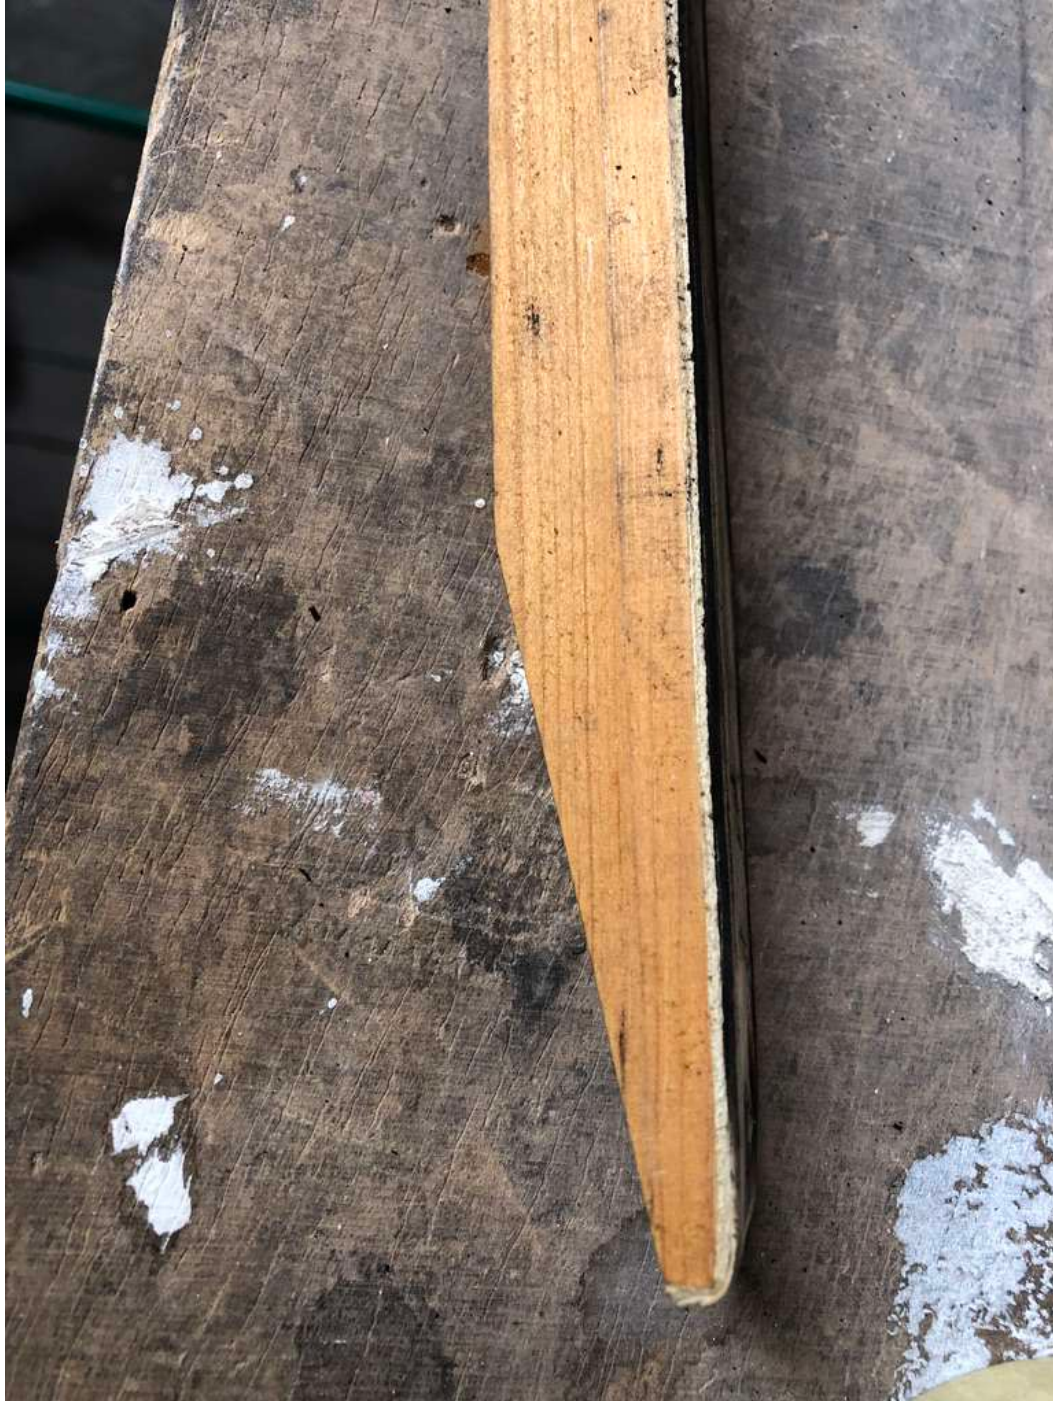
La peau des soupapes a été enlevée avant d'être redressées. L'état général de la planéité des soupapes a été plutôt très bon, malgré un bois pas toujours des plus adapté. Cet état des soupapes avant redressage laisse à penser qu'elles ne devraient pas engendrer de problèmes dans le temps. De la peau de première qualité a été placée sous les soupapes.

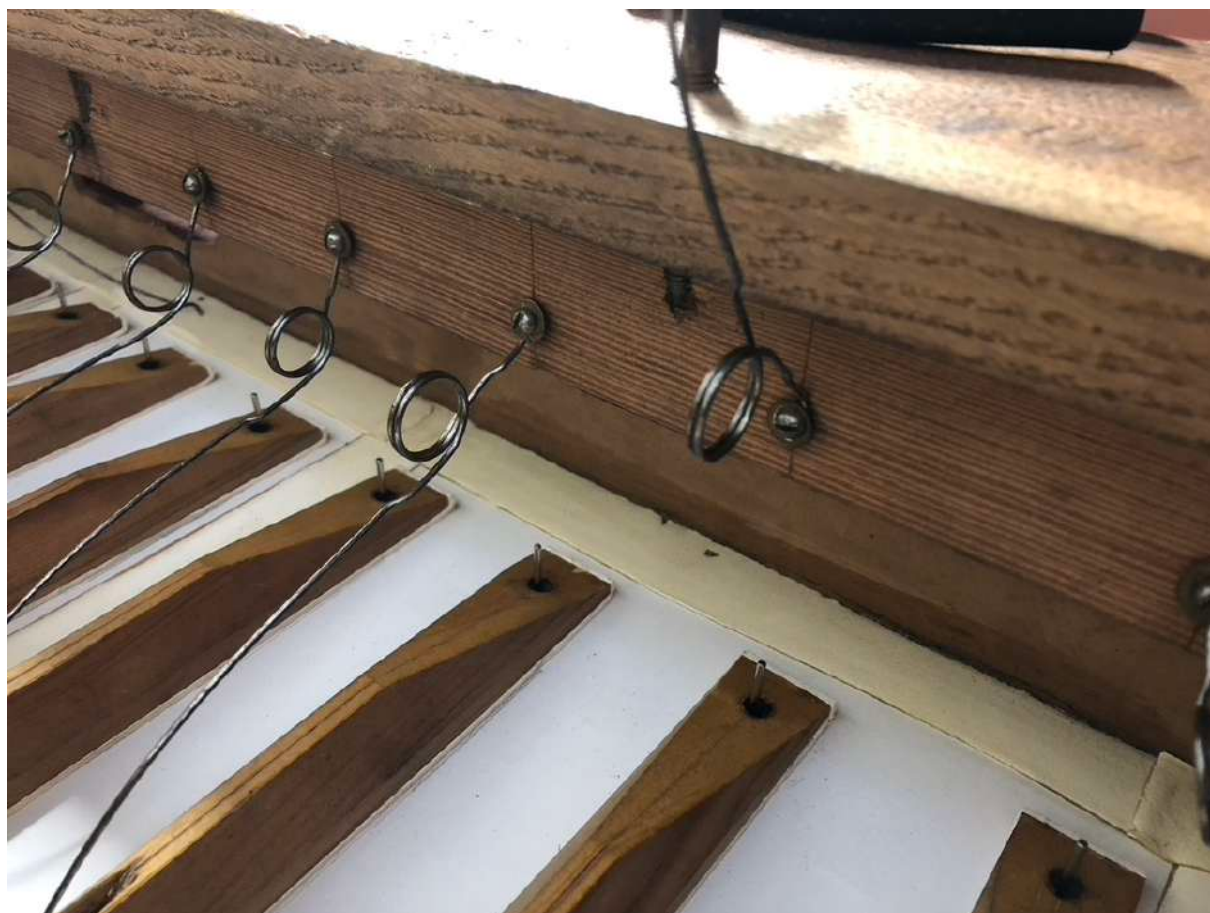
Lors du remontage des différentes parties composant le sommier, nous avons dû résoudre les problèmes liés aux ressorts à un bras utilisé pour fermer les soupapes du grand orgue, et des fonds du récit. Ils n'étaient pas maintenus sur le côté et pouvaient pivoter sur l'axe de la vis qui les maintient. La force exercée sur les soupapes et la direction du vecteur n'étaient donc pas toujours régulières, ce qui expliquait peut-être l'état des ressorts lors du démontage. Elles étaient très tordues et avaient certainement été adaptées régulièrement en fonction des aléas. Nous avons donc posé un guide de chaque côté des ressorts afin de leur éviter de pivoter. Les ressorts à un bras sont beaucoup plus difficiles à régler que des ressorts usuels à deux bras de longueur similaire. La marge de manoeuvre est plus réduite. Nous avons fait le choix de leur donner une tension très similaire sur l'ensemble du clavier et de faire les rectifications éventuelles à l'extérieur du sommier (voir mécanique).

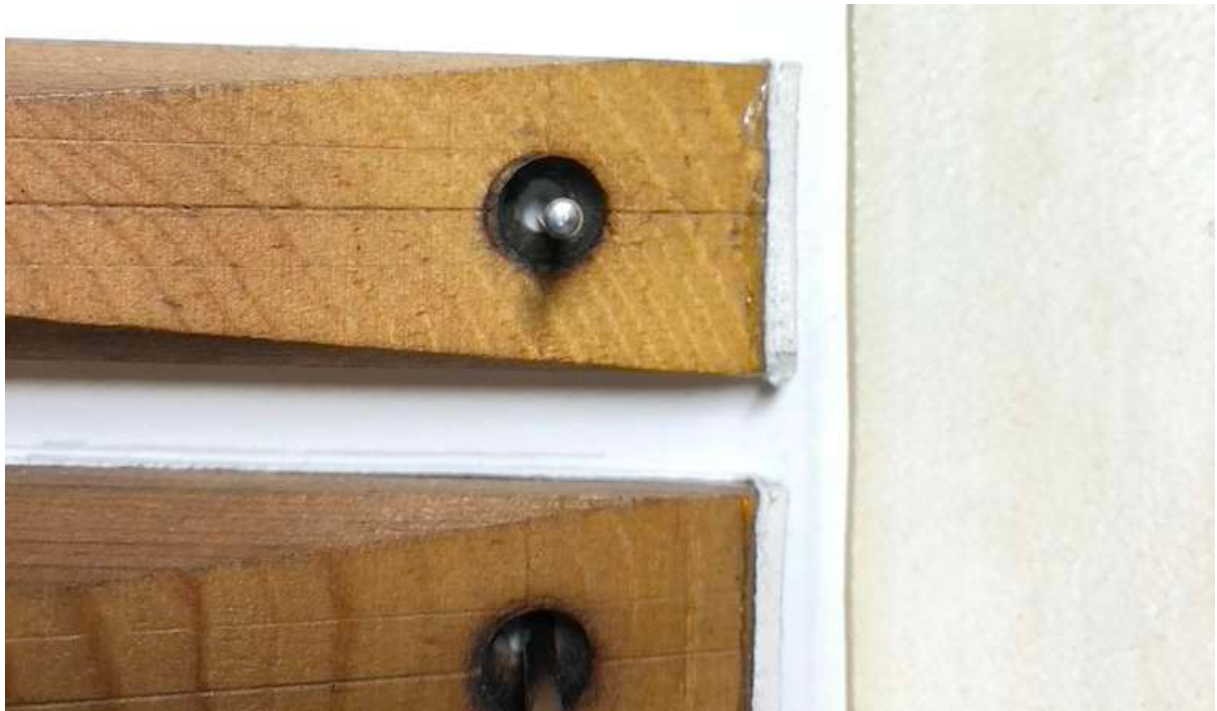
Le perçage important pour le passage du guide en queue de soupape m'a interpellé. Il n'est pas évident de saisir la raison de cela. Après le remontage des soupapes et des premiers tests sur les sommiers, il s'est avéré qu'il n'y avait pas d'inconvénients à cela.

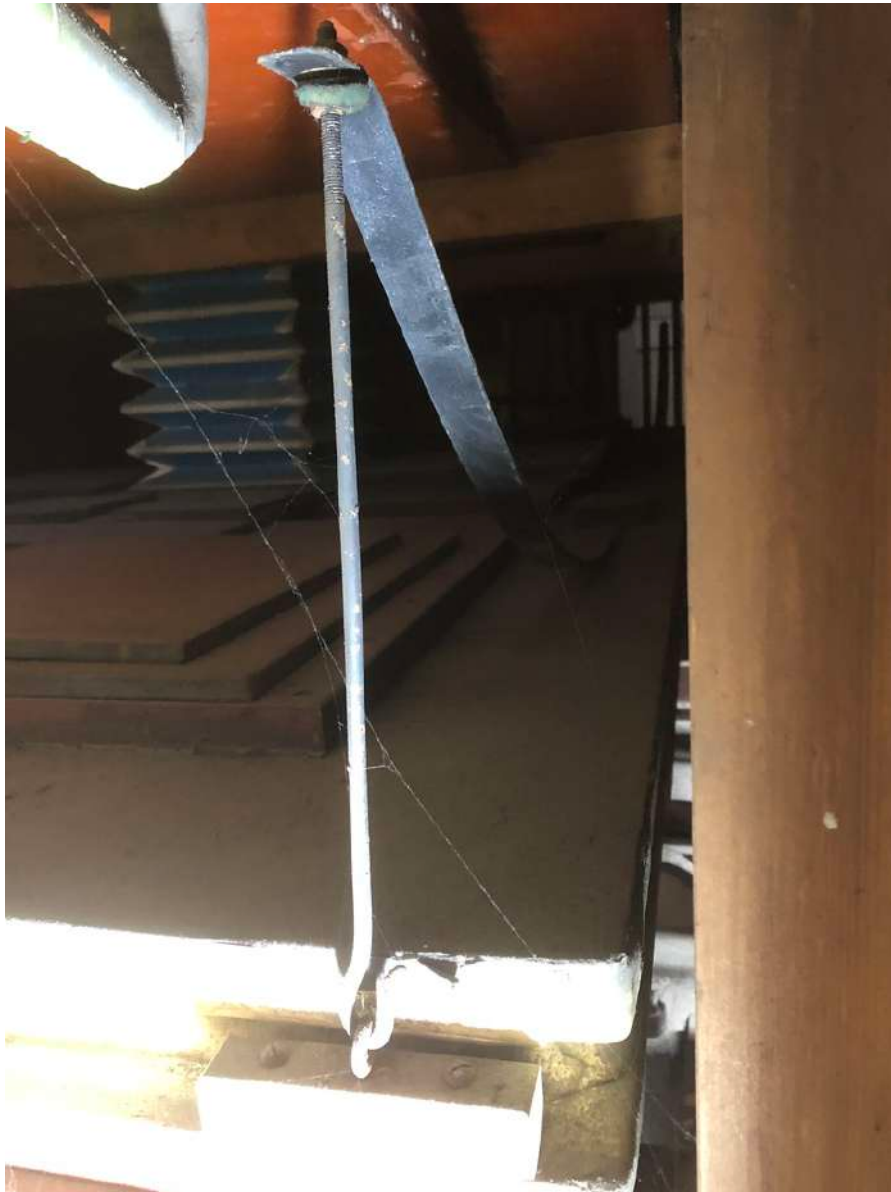
Comme indiqué dans notre devis, le soufflet primaire est lesté par des poids, mais aussi par des ressorts. Il est fort possible que cela puisse atténuer les influences des pompes. L'inertie est rendue plus faible avec les ressorts.

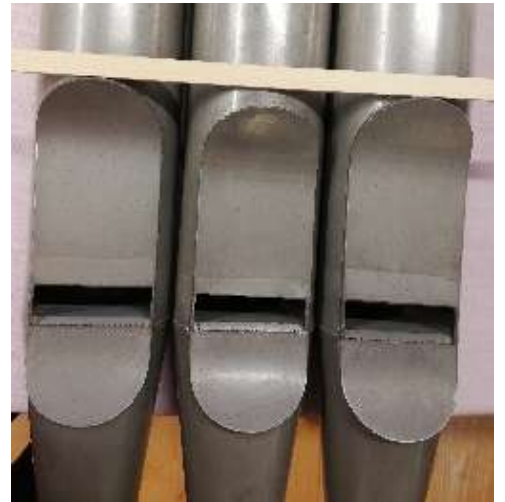
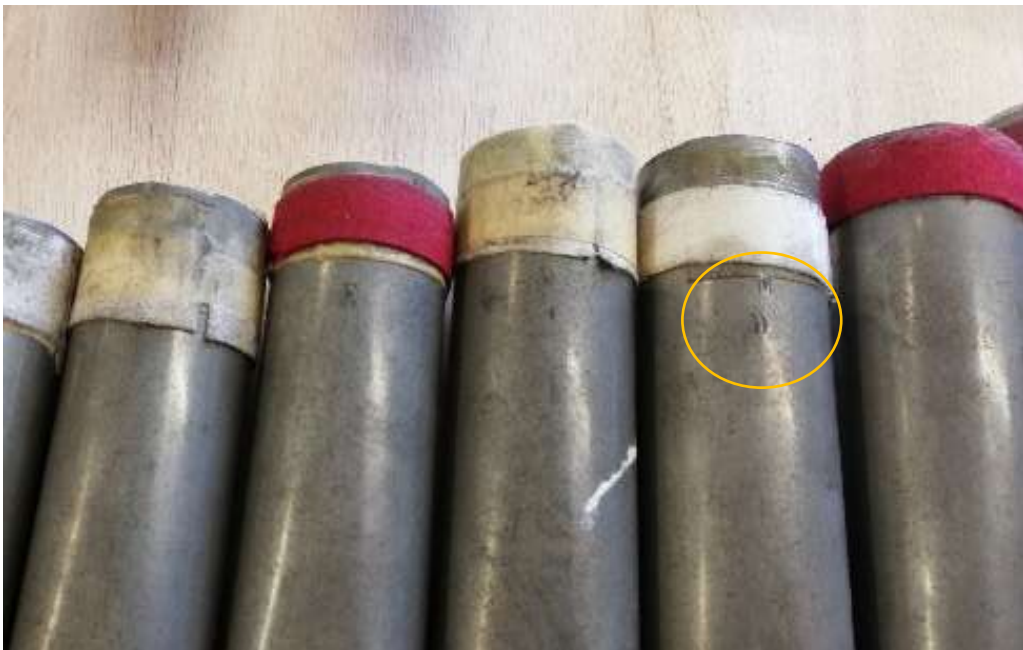
Façade C – g° d'origine. Corps du E recoupé pour baisser la bouche.

Sauf E, tous les tuyaux existants ont gardé la soudure d'origine. Les biseaux des tuyaux sur le sommier sont grattés et les corps fortement recoupés. Les bouches sont remontées.

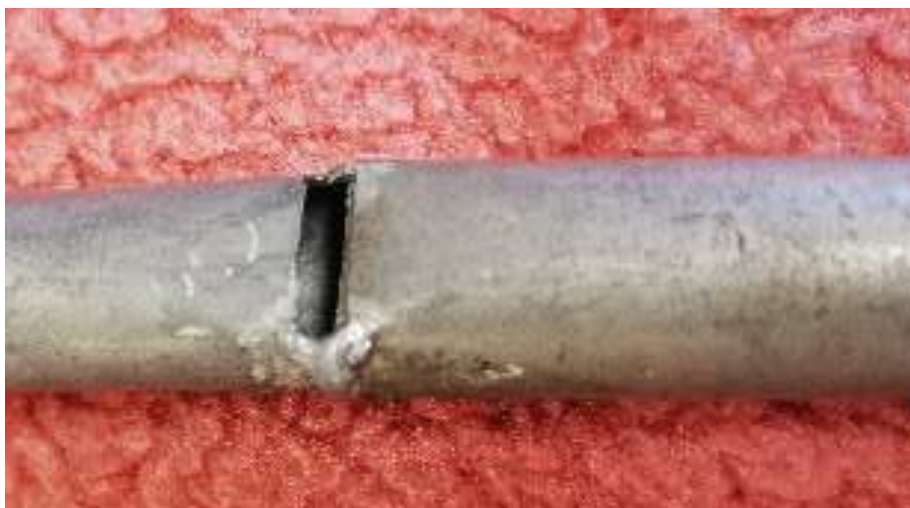
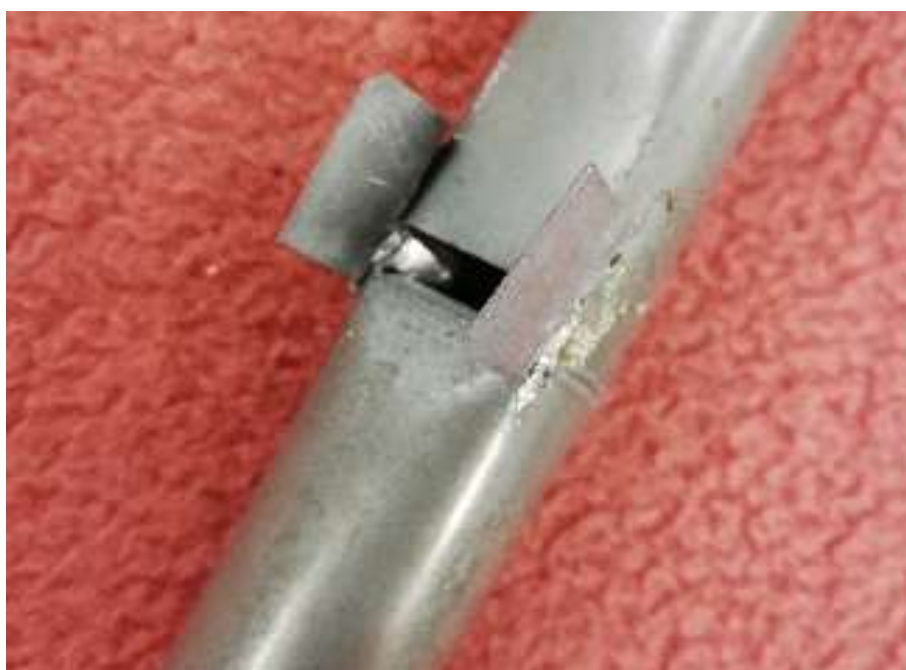
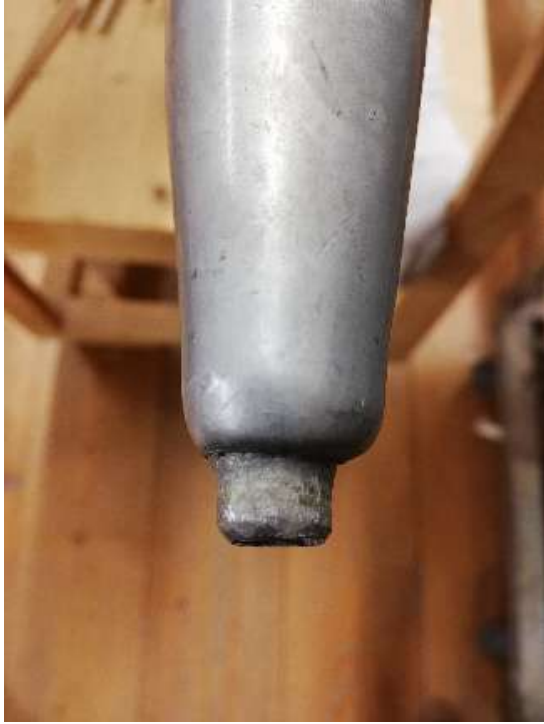
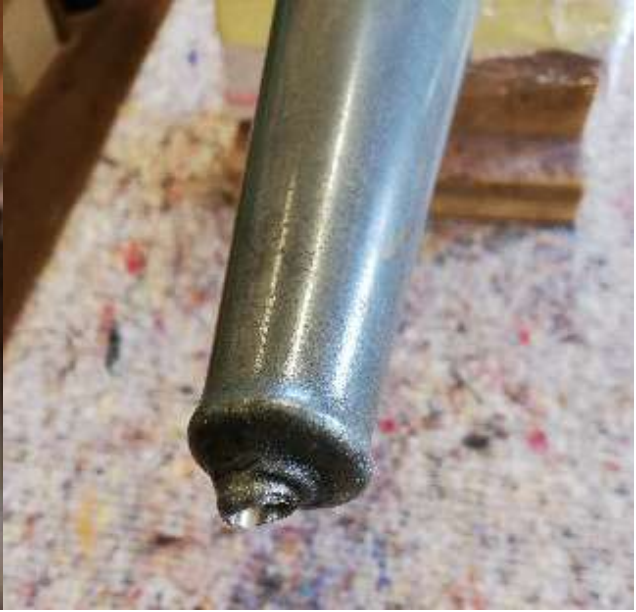
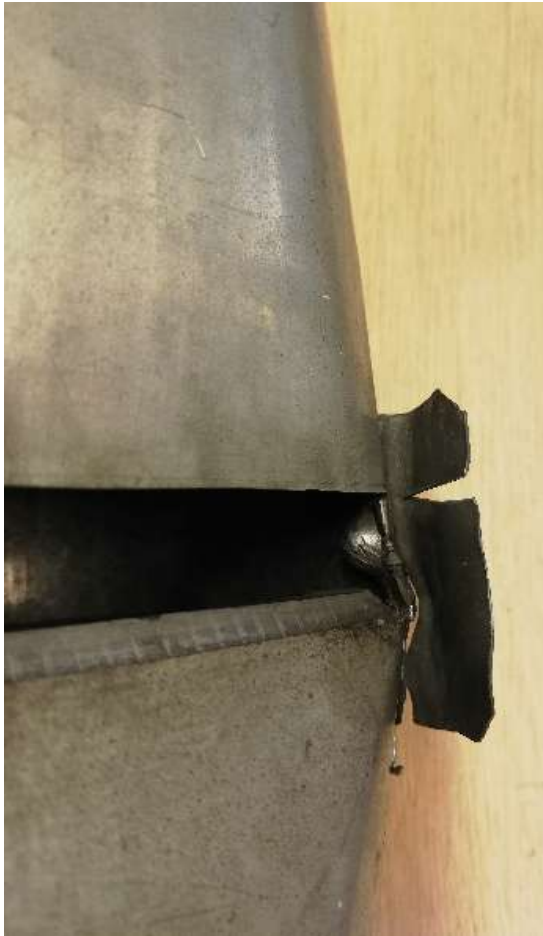
Une grande partie de la tuyauterie était en très mauvais état. Souvent les corps avaient été coupés en bas pour baisser les bouches et la nouvelle soudure était très mal faite, avec des boules d'étain dans la bouche. En conséquence des décalages et déplacements de plusieurs jeux, les pieds sont déformés parce que les diamètres des trous ne correspondaient plus. Les couvercles étaient étanchéifiés avec des bandes adhésives ou avec du feutre collé sur le tuyau. Les entailles d'accord des tuyaux de plein jeu restant étaient fermées par des soudures grossières.

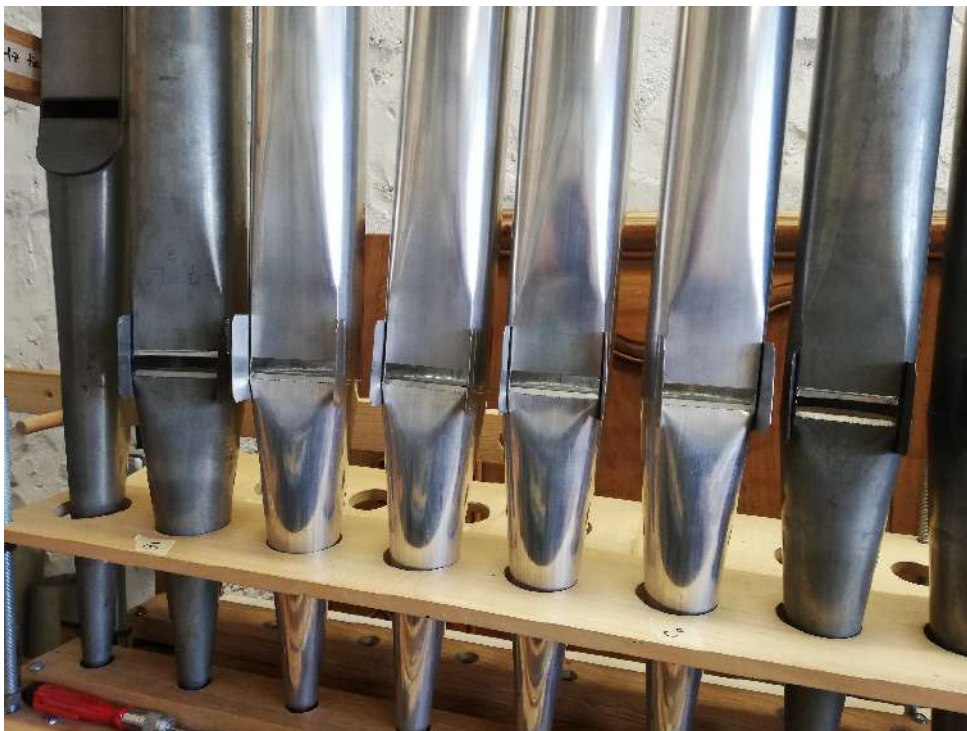
Les tuyaux de la Montre sur le sommier ne pouvaient pas retrouver leur sonorité principalisant avec les bouches remontées et il fallait les baisser par ajout d'un morceau d'étain.
