**Manufacture d'orgues Jean-Christian GUERRIER**  
**68960 WILLER**

**RAPPORT TECHNIQUE :**  
**Travaux de restauration de l'orgue**  
**D'Alfortville.**

Les travaux ont débuté le 3 octobre 2022 et ont été achevés en juin 2025.

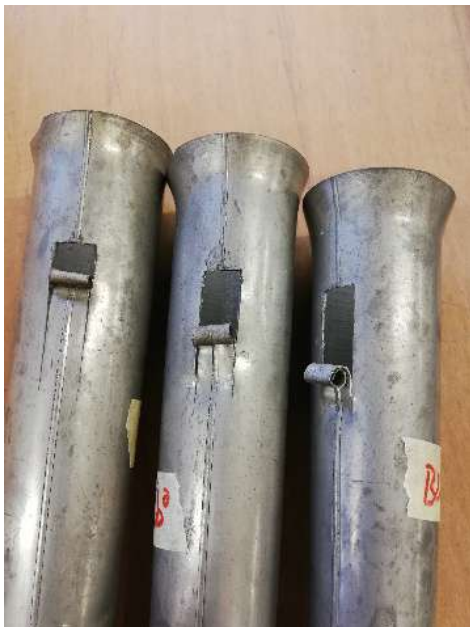
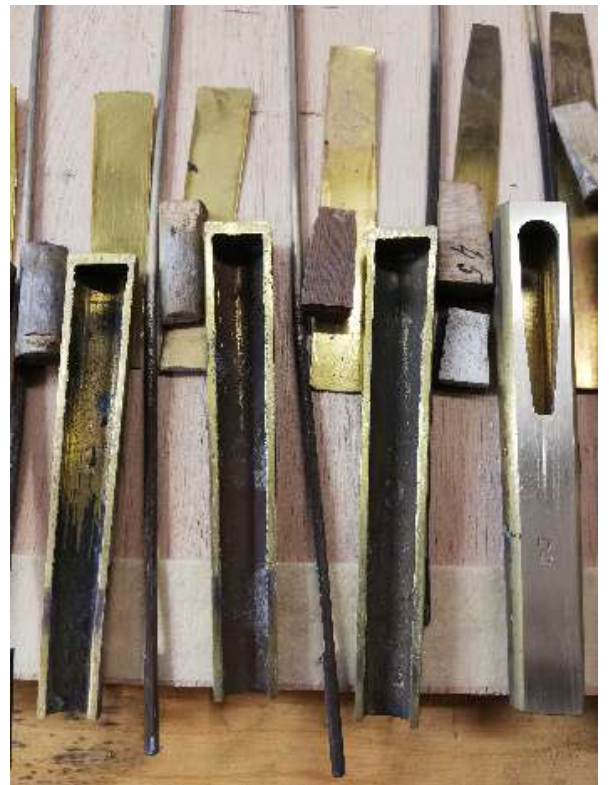
**Basson – Hautbois :**

C – H d'origine, pavillons c° - h° évasé en haut, les rigoles ont perdu leurs plaquettes avec ouverture à larme, ainsi que les languettes d'origine.

c' – g''' d'origine

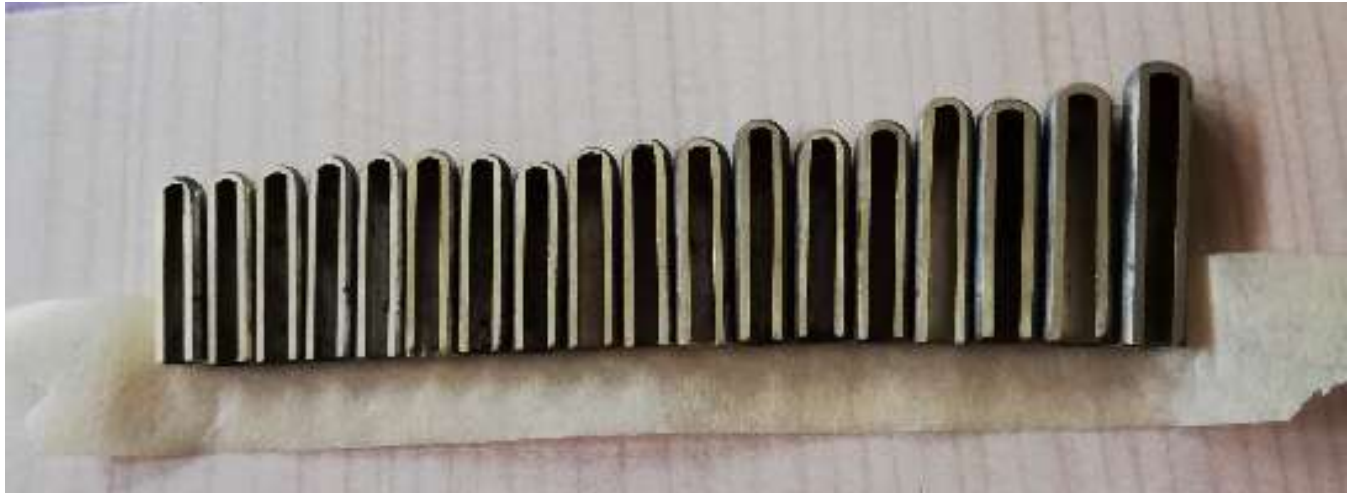
**Clairon :**

C – h° d'origine, pavillons c' – f'' en 8' mais rigoles et languettes coupées en 4'.

Fs'' – g''' manquent.

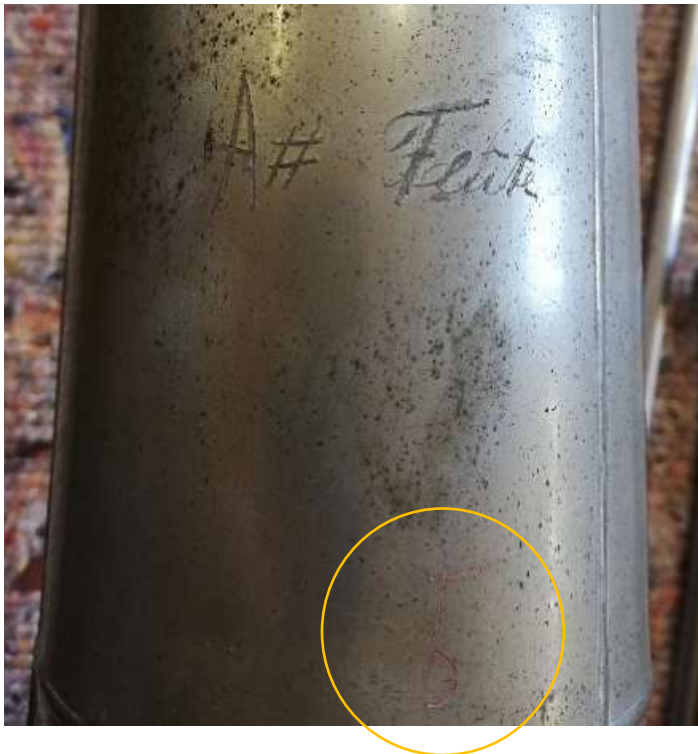
Avant la restauration, le nombre des tuyaux de façade au milieu et dans les deux plates-faces de gauche et de droite était réduit à 5 au centre et à 4 dans chaque plate-face. Les tuyaux avaient été repartis à l'aide des plaquettes pour déplacer le trou de la chape. Sur la chape du centre, le troisième trou à partir de droite et de gauche n'était plus utilisé, dans les quatre autres plates-faces les trous du milieu. Il manquait donc 6 tuyaux de façade.

Sur tous les tuyaux la note et le jeu sont marqués ainsi que sur les tuyaux des plates-faces un chiffre en stylo rouge : au centre trilobé de 1 à 13 sauf 2 et 12, dans les plates-faces de gauche 1G à 10G sauf 3G et 8G, dans les plates-faces de droite 1D à 10D sauf 3D et 8D.

Dans les grandes tourelles seuls les quatre tuyaux tournés en diagonale sont marqués en stylo rouge : 3G et 8G à gauche, 3D et 8D à droite. Ces tuyaux étaient alors placés à l'origine dans les plates-faces de gauche et de droite.

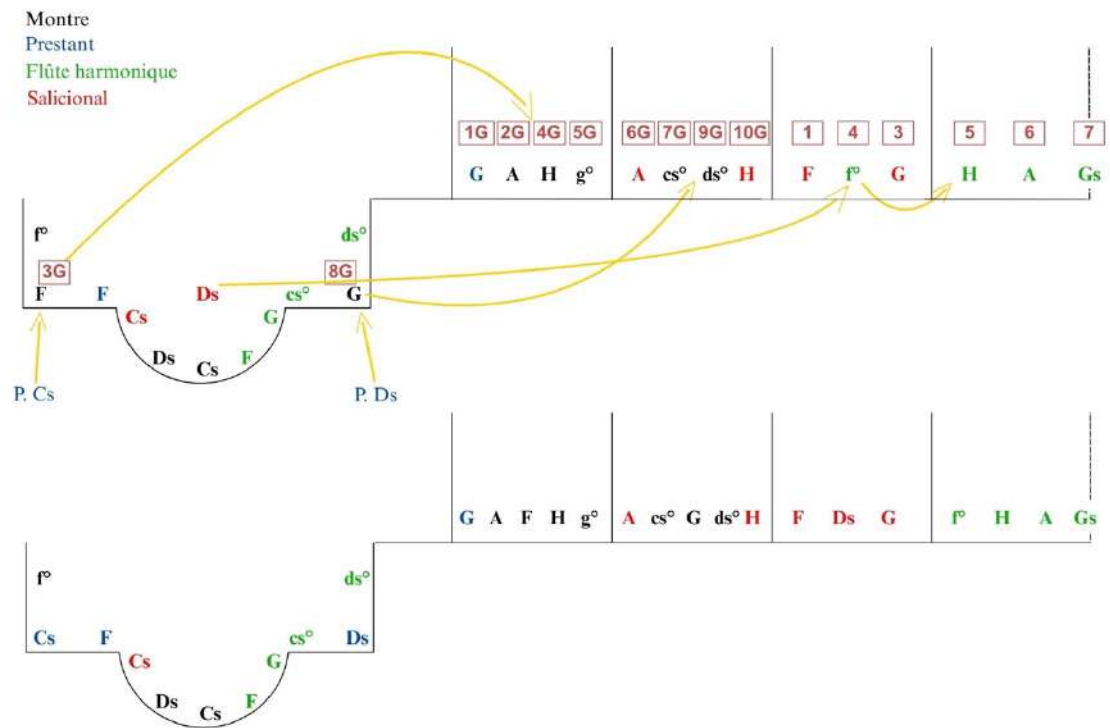
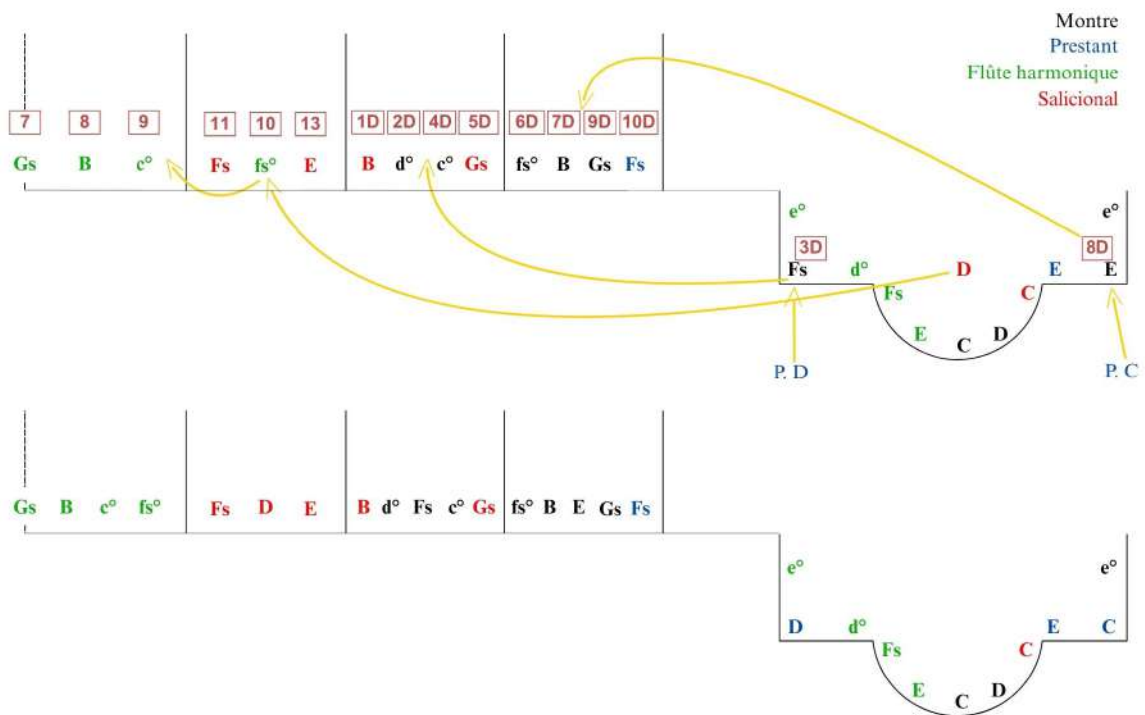
## Ordre des tuyaux de façade avant et après la restauration (voir schéma).

Aucun tuyau d'intérieur peut être de provenance de la façade, il manque alors D et Ds du Salicional et C-Ds du Prestant.

Les tuyaux f° et fs° de la Flûte harmonique avaient été déplacés sur les deux trous de Salicional.

Les tailles des quatre tuyaux de Prestant à compléter sont définis par le râtelier qui n'était pas changé pour accueillir les tuyaux de Montre.  
Les diamètres de D et Ds du Salicional sont définis par les tuyaux Cs et E existant et par la place sur la chape de la façade.

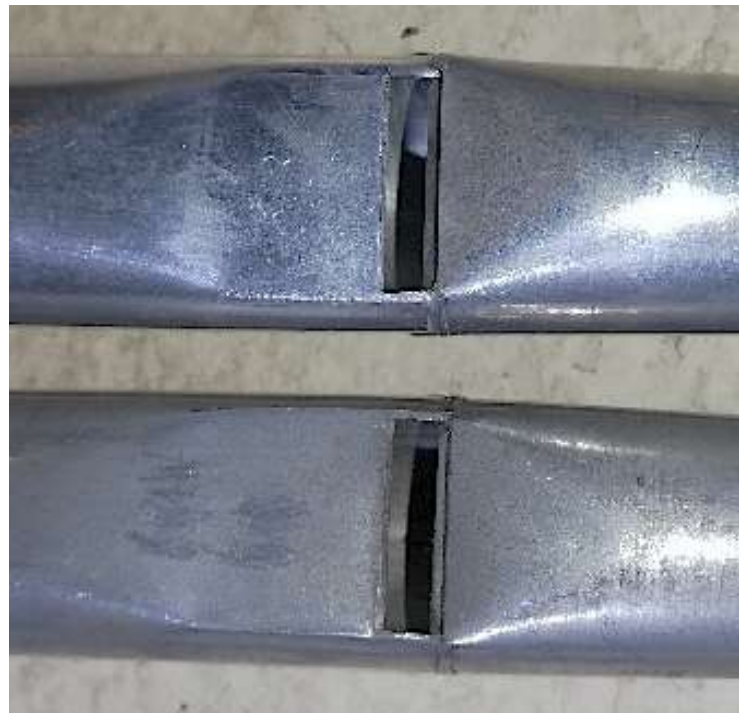
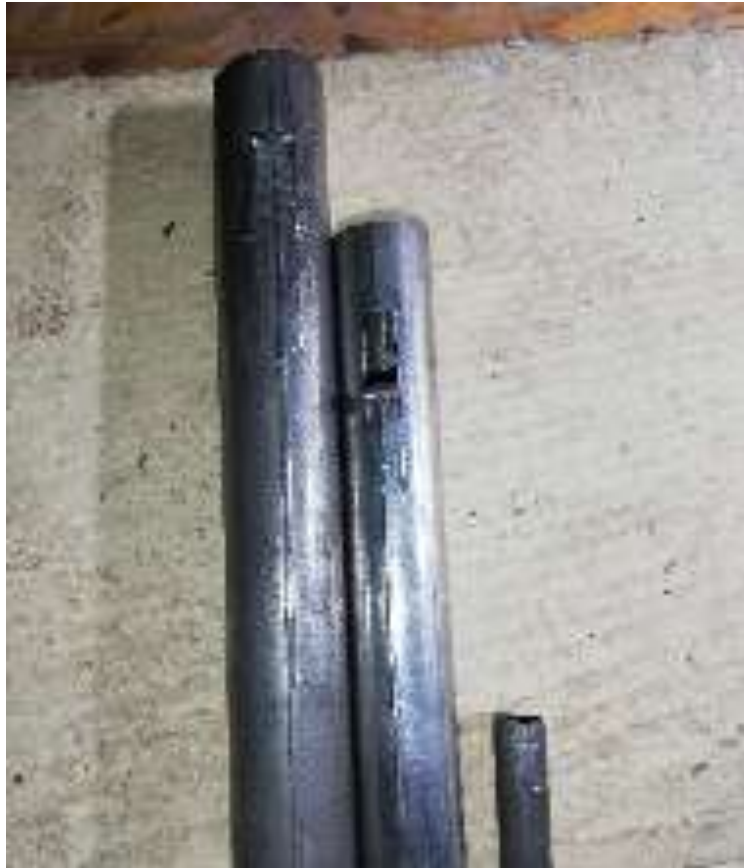
La composition du Plein jeu n'était plus comme à l'origine et avait été complété par des tuyaux de récupération et des tuyaux en spotted. Plusieurs tuyaux avaient été déplacés dans l'octave aigüe du Clairon ou dans le Cornet installé par *Dargassies*. Seuls les tuyaux retrouvés dans le Clairon ont gardé les paramètres d'origine :

Marques sur la lèvre supérieure : rang  
N°  
touche

Marques sur le corps (en bas, à droite) : note entendue  
N° débit, 1 – 9  
Marques sur le pied (en haut à droite) : note entendue  
N° débit, p (=plein jeu) pour 1, 2-9  
Longueur d'origine et entaille d'accord

Les entailles des tuyaux gardés dans le Plein jeu avaient été fermées, les marques sur la lèvre supérieure grattées pour les rendre illisibles et le tuyau coupé au ton.

Pour restituer la composition de l'origine, on peut se baser sur les marques encore lisibles et les notes marqués sur le corps et le pied. Tous les tuyaux d'origine ont retrouvé leur place, la composition correspond à celle de Plainfaing (88), où les marques sur les lèvres sont encore lisibles. Les entailles sont réouvertes et les tuyaux rallongés si besoin.

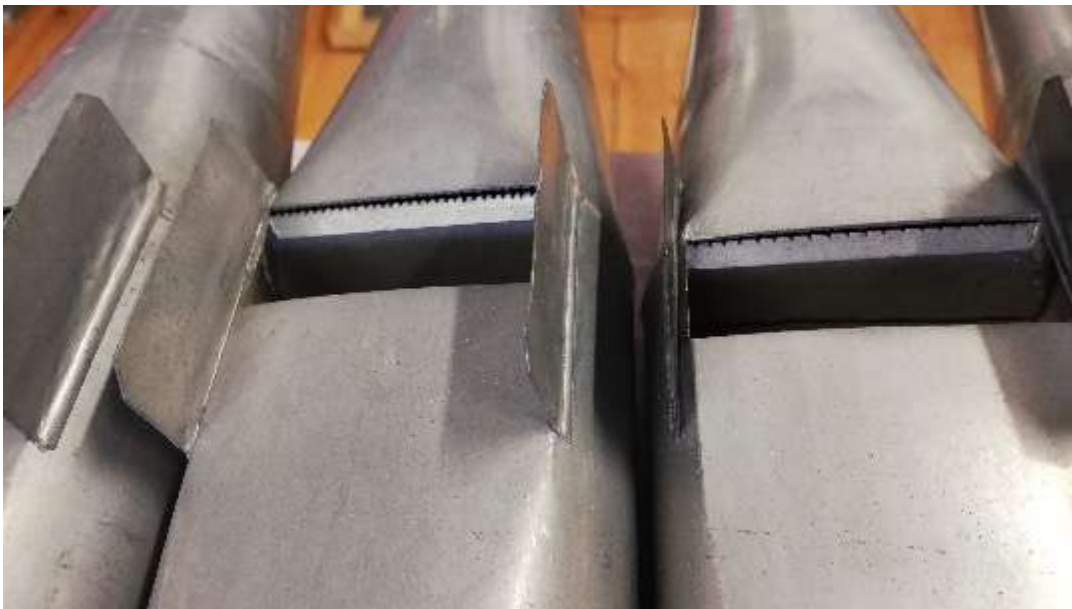
Pour retrouver la sonorité propre à un instrument de ce style, les tuyaux neufs en copie stricte donnent des informations précieuses. Sur les biseaux grattés des jeux anciens on voit encore des traces qui indiquent le nombre de dents, leur forme et profondeur. On peut reconnaître facilement les biseaux conservés.
